Restauración de un Mapa geográfico de América Meridional de Juan de la Cruz Cano y Olmedilla (1775) depositado en la Facultad de Bellas Artes de la UCM

María Matesanz Benito y Angelina Porres Sepúlveda

Biblioteca Histórica "Marqués de Valdecilla". U.C.M.
Departamento de Conservación y restauración

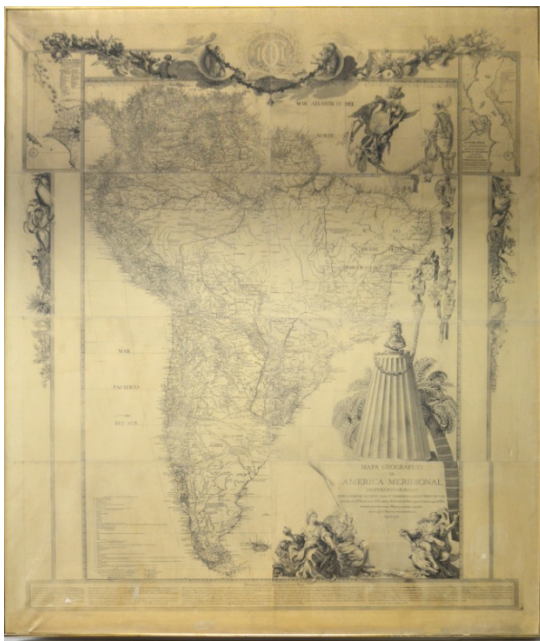
Anverso de la obra

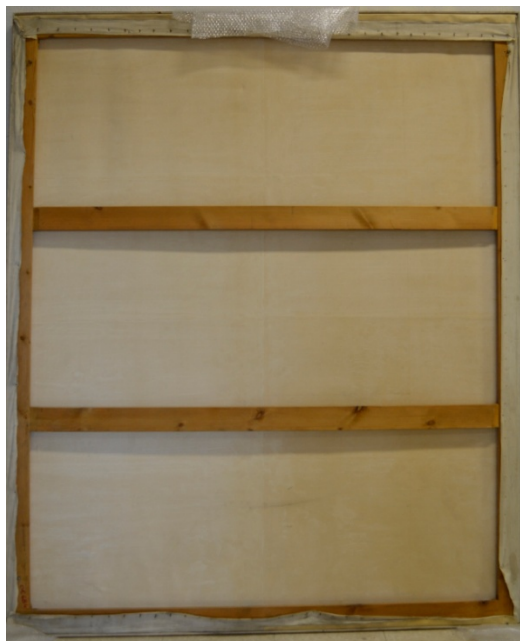
Reverso de la obra

Presenta señales de antiguos agujeros de claveteado no funcionales a lo largo de todo el perímetro de la obra. La configuración física del bastidor con los bordes rebajados para evitar daños sobre la obra no se corresponde a la época del grabado que junto a su buen estado, indica que el bastidor no es el original.

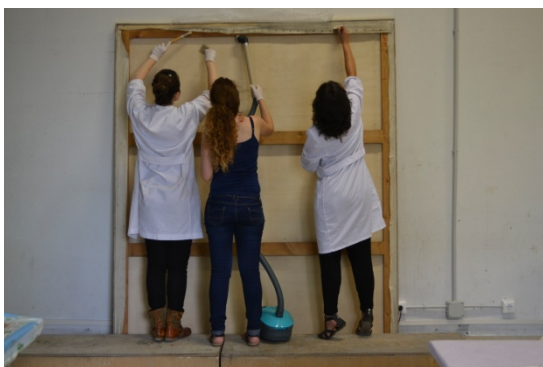
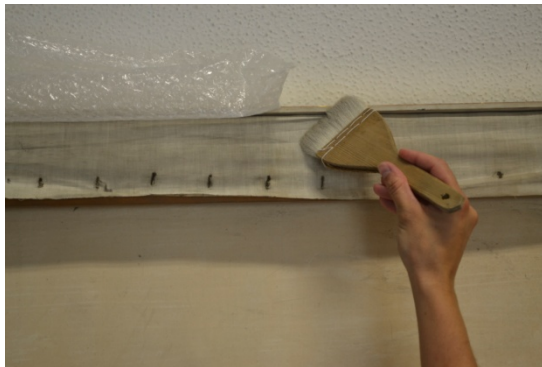
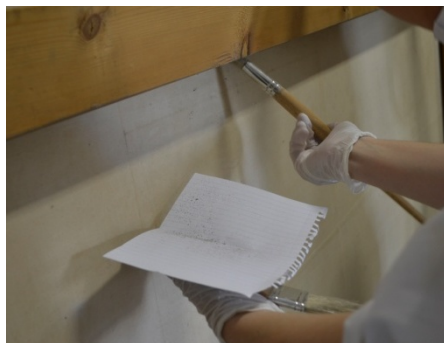
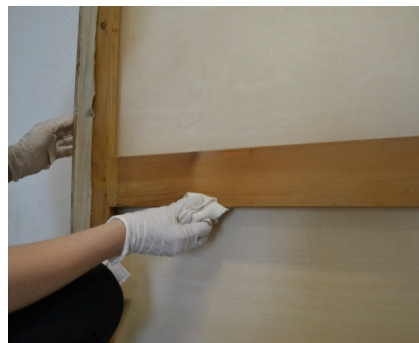
Instantáneas de la limpieza del polvo y suciedad no adherida del reverso de la obra con aspiración controlada, brochas suaves y limpieza en húmedo del bastidor con agua y alcohol 1/1

- Limpieza mecánica del soporte textil en reverso de la obra con brocha suave y aspiración de restos para retirar polvo y suciedad superficial no adherida.
- Limpieza de bastidor con mezcla de agua y alcohol 1/1.

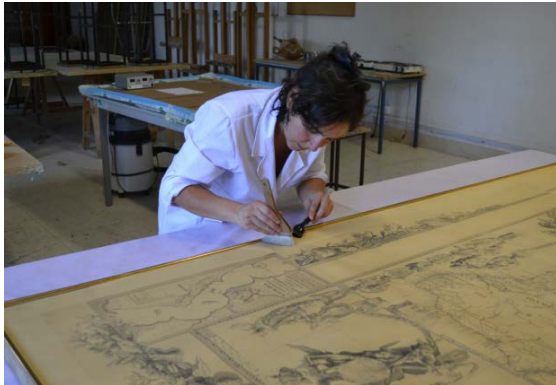
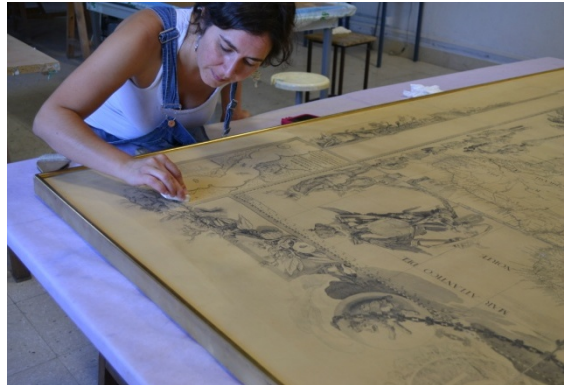
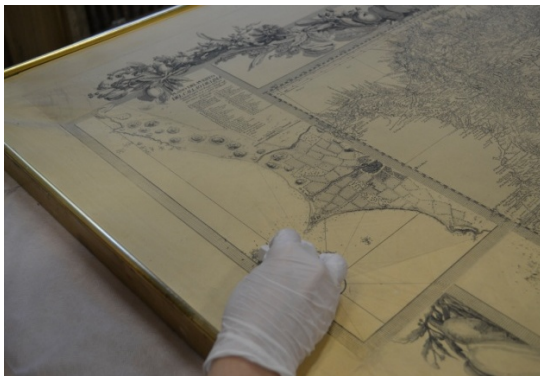
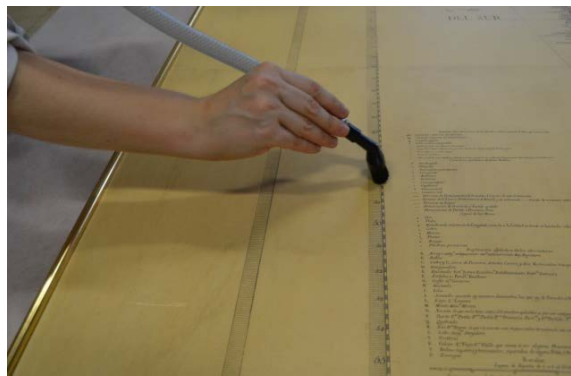
Limpieza mecánica con brocha suave y goma polivinílica con retirada de restos por aspiración controlada.

- Limpieza mecánica del soporte en anverso de la obra con brocha suave de pelo sintético y aspiración de restos para retirar polvo y suciedad superficial no adherida.
- Limpieza mecánica del soporte en reverso de la obra con goma en bloque polivinilica y aspiración de restos.

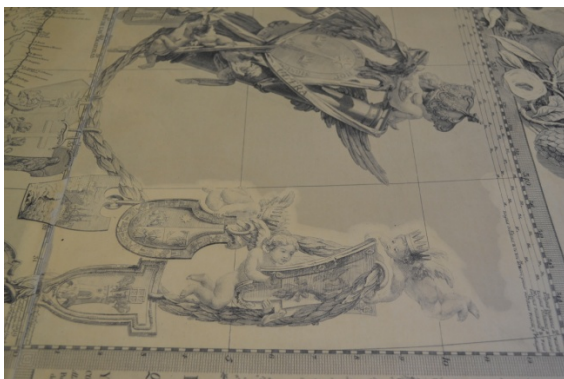
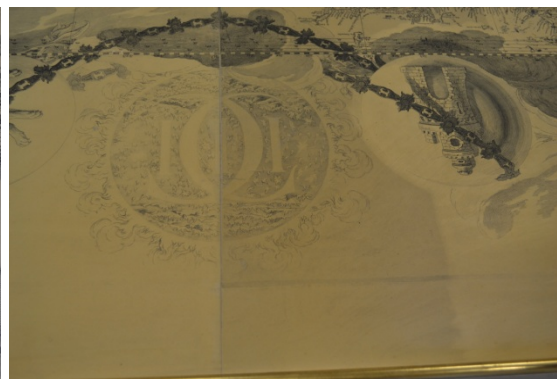
Catas de limpieza del proceso

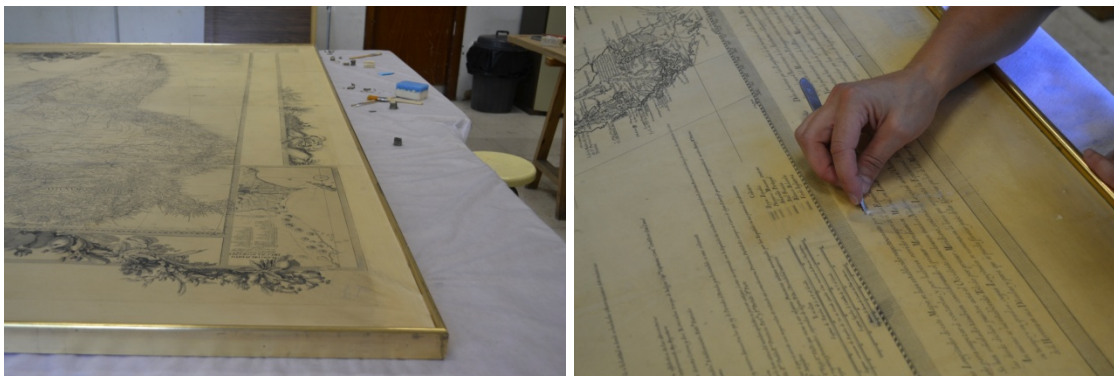
- El adhesivo ha penetrado en el soporte resultando inviable su retirada con medios mecánicos.

Imágenes de la obra mientras se realizaba la limpieza de restos de adhesivo
